BARCELONA COMPLICATIONS COURSE @ CSC2024

CASO 1

Implante TAVI Sapien 3 29mm (-2ml)

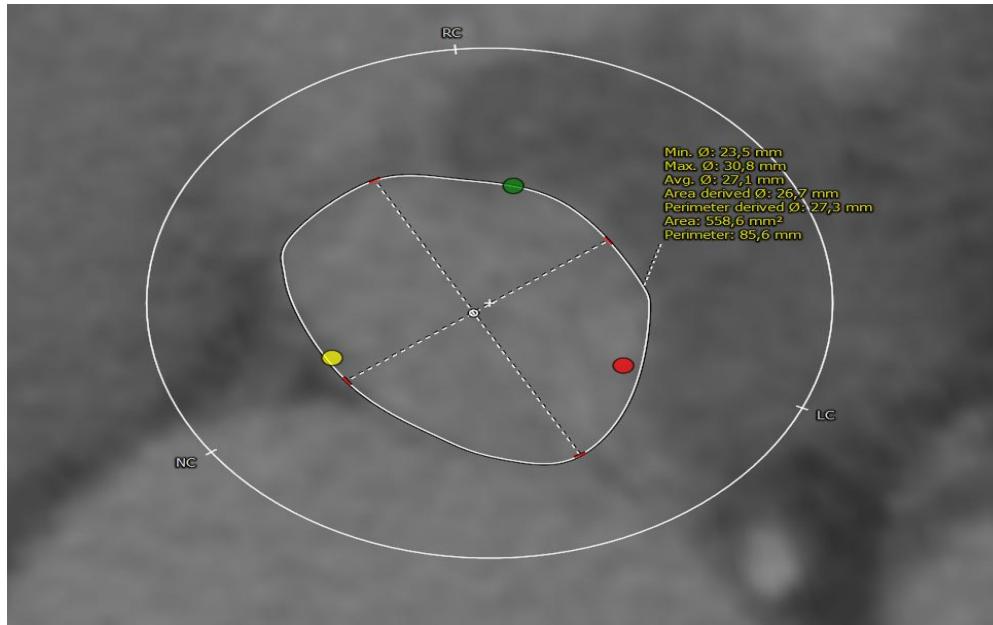
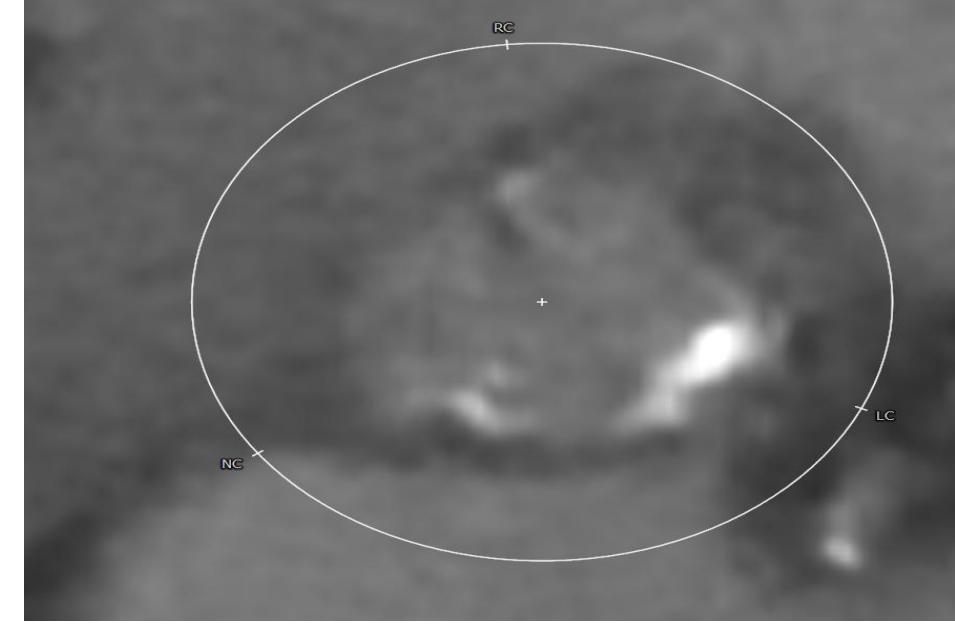
Estudio TC

- Estudio de mala calidad.
- Eje ileofemoral de buen calibre y sin placas.
- Anillo con área de 558 mm²
- Anillo con perímetro de 85,6 mm

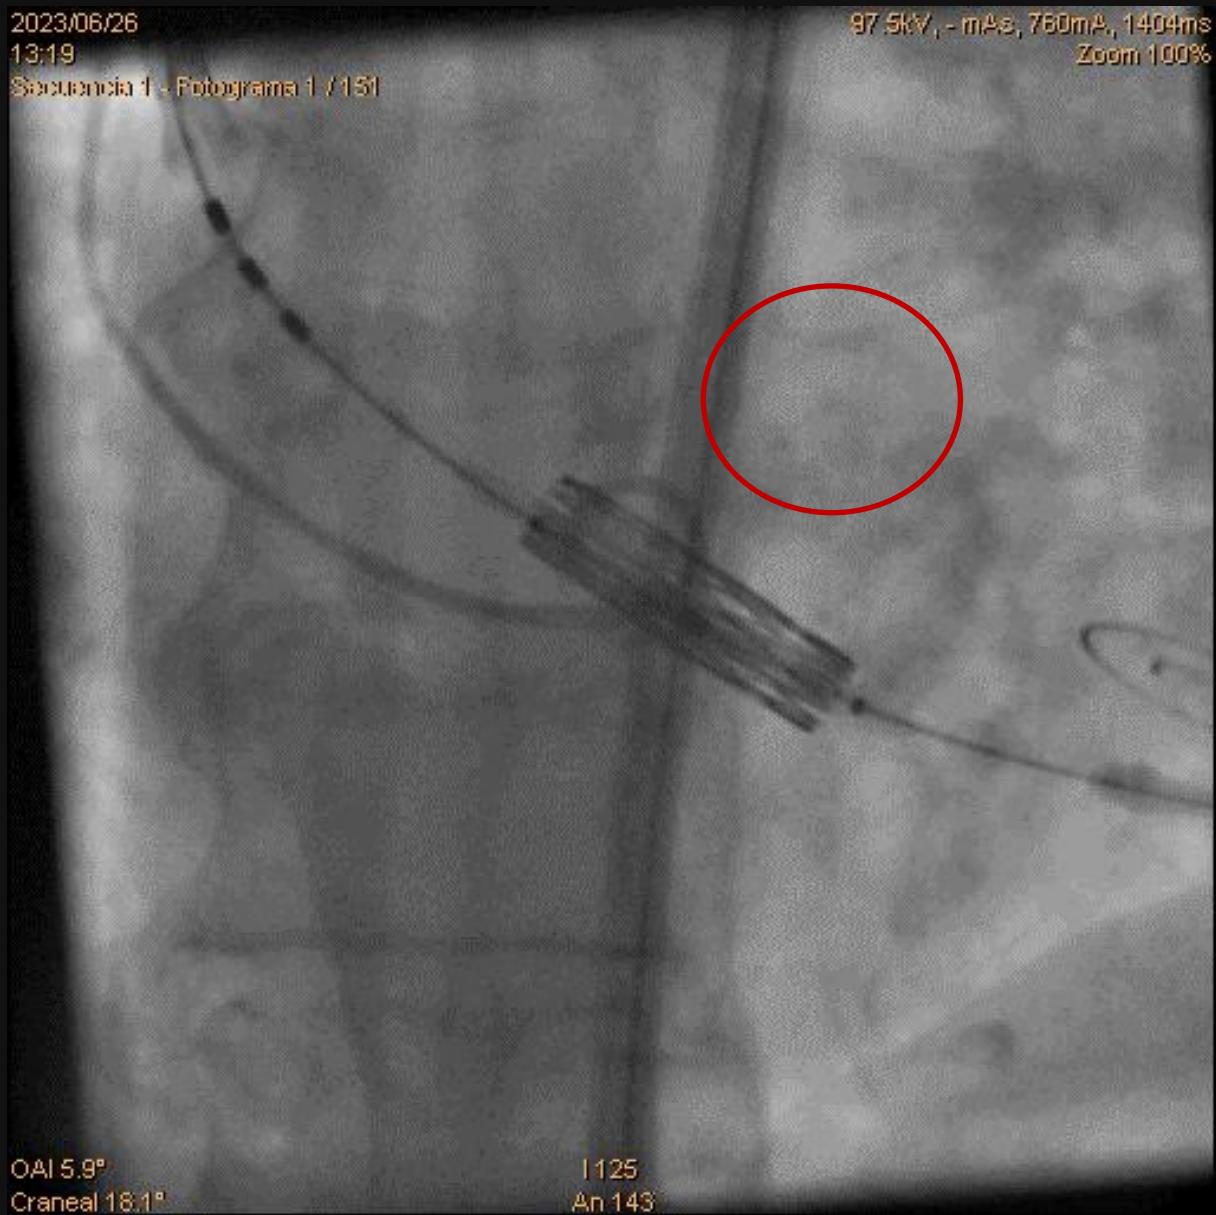
Colocación prótesis

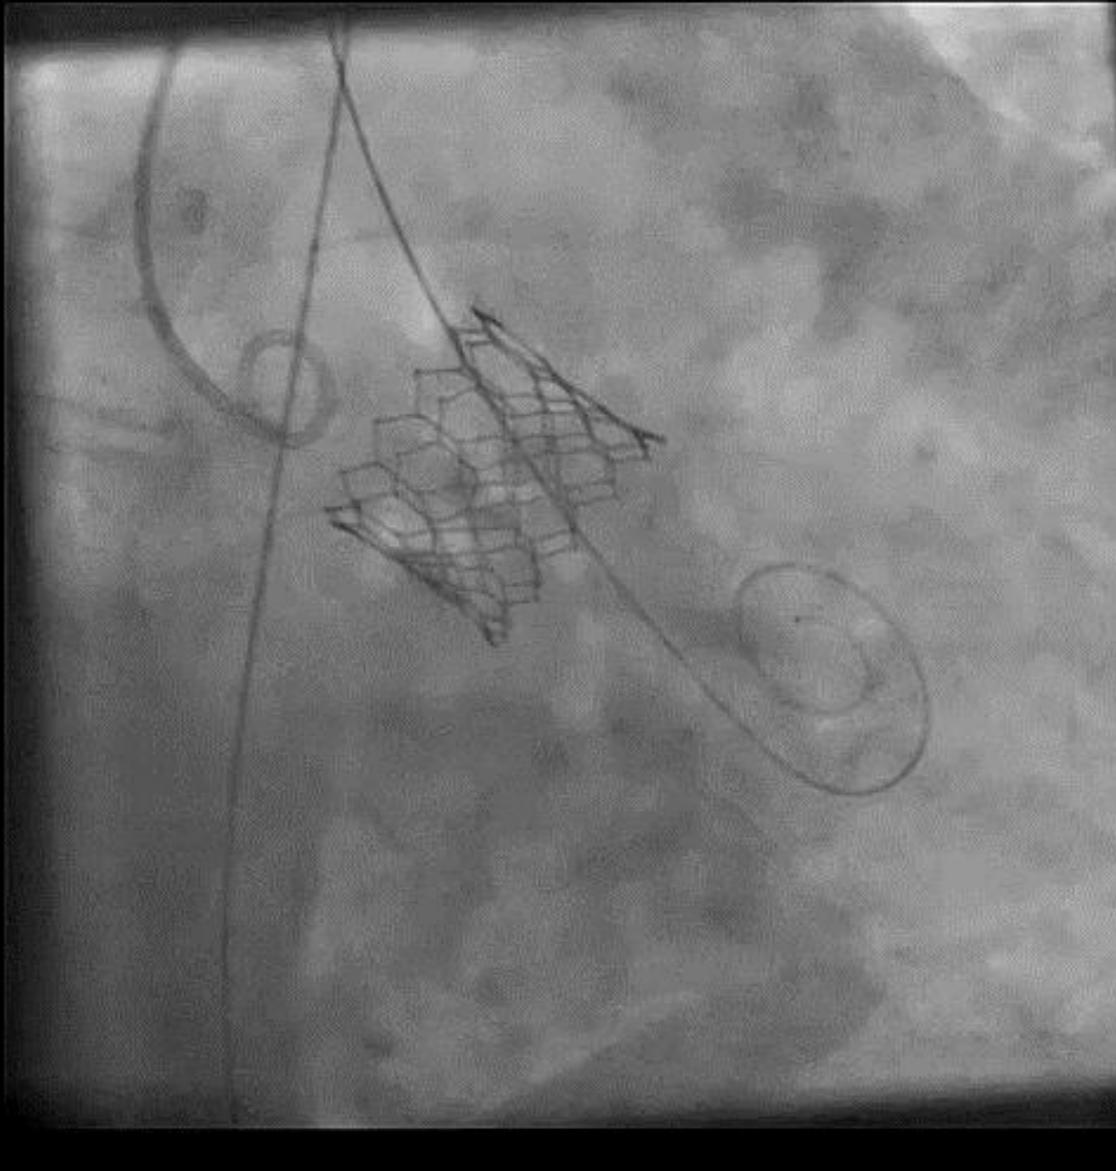
Implante

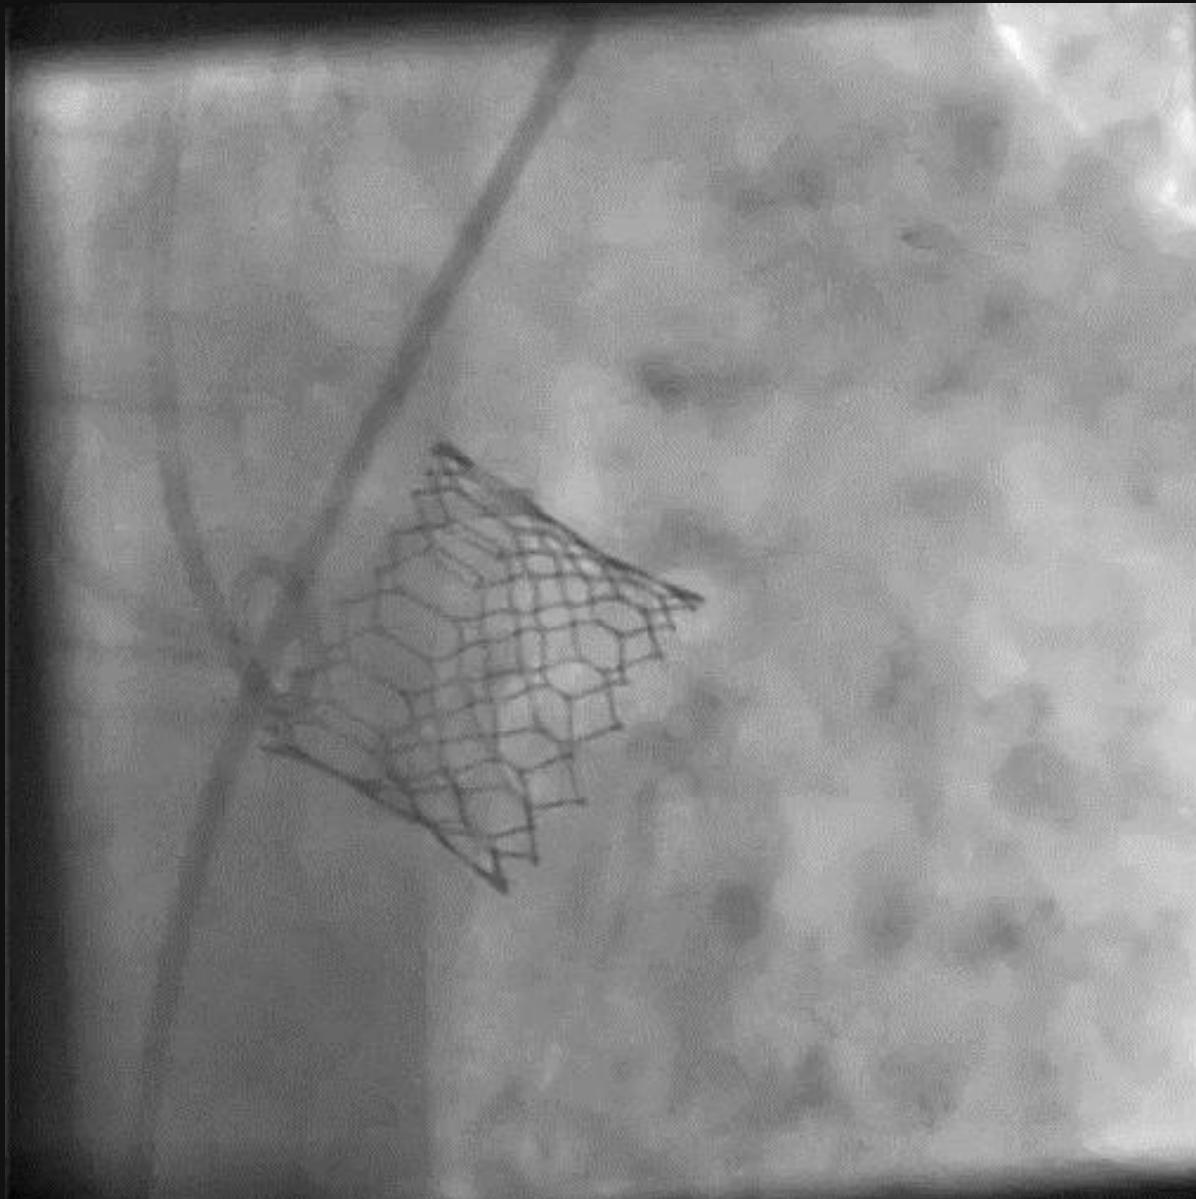
Inyección posterior al implante

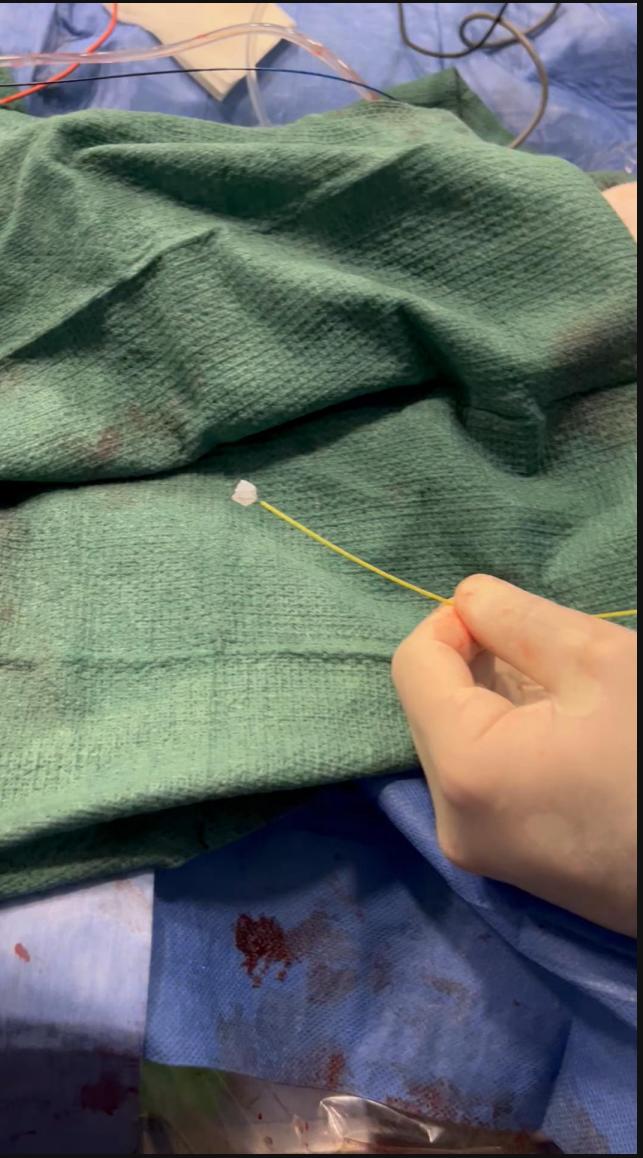
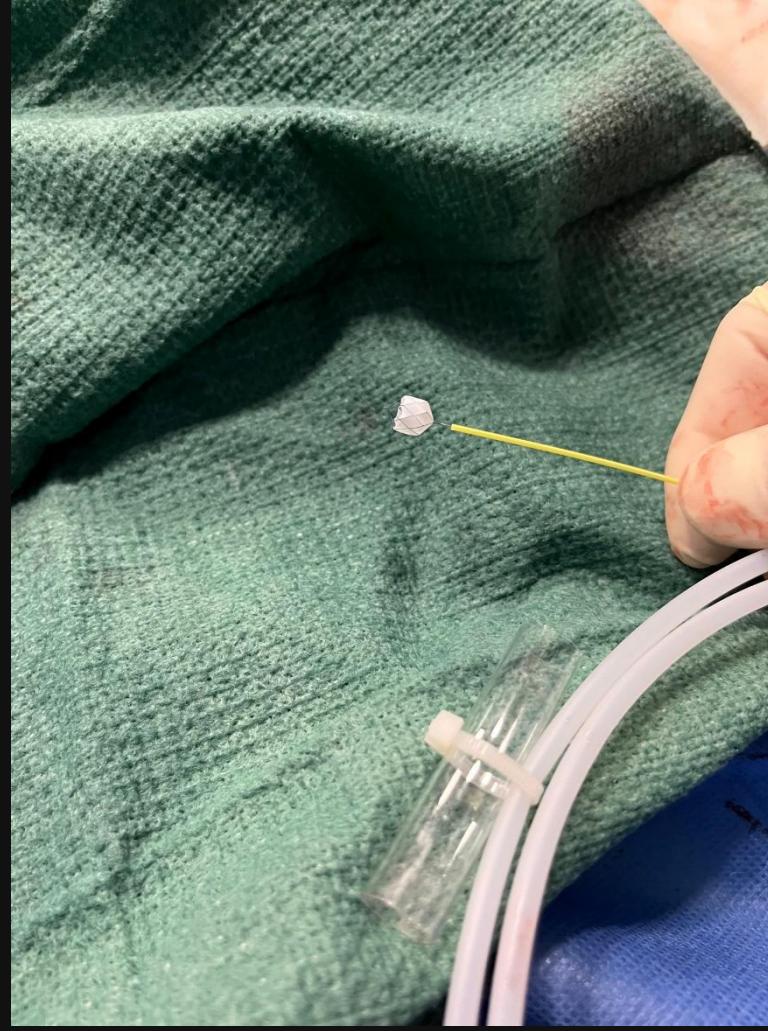
Microvascular plug

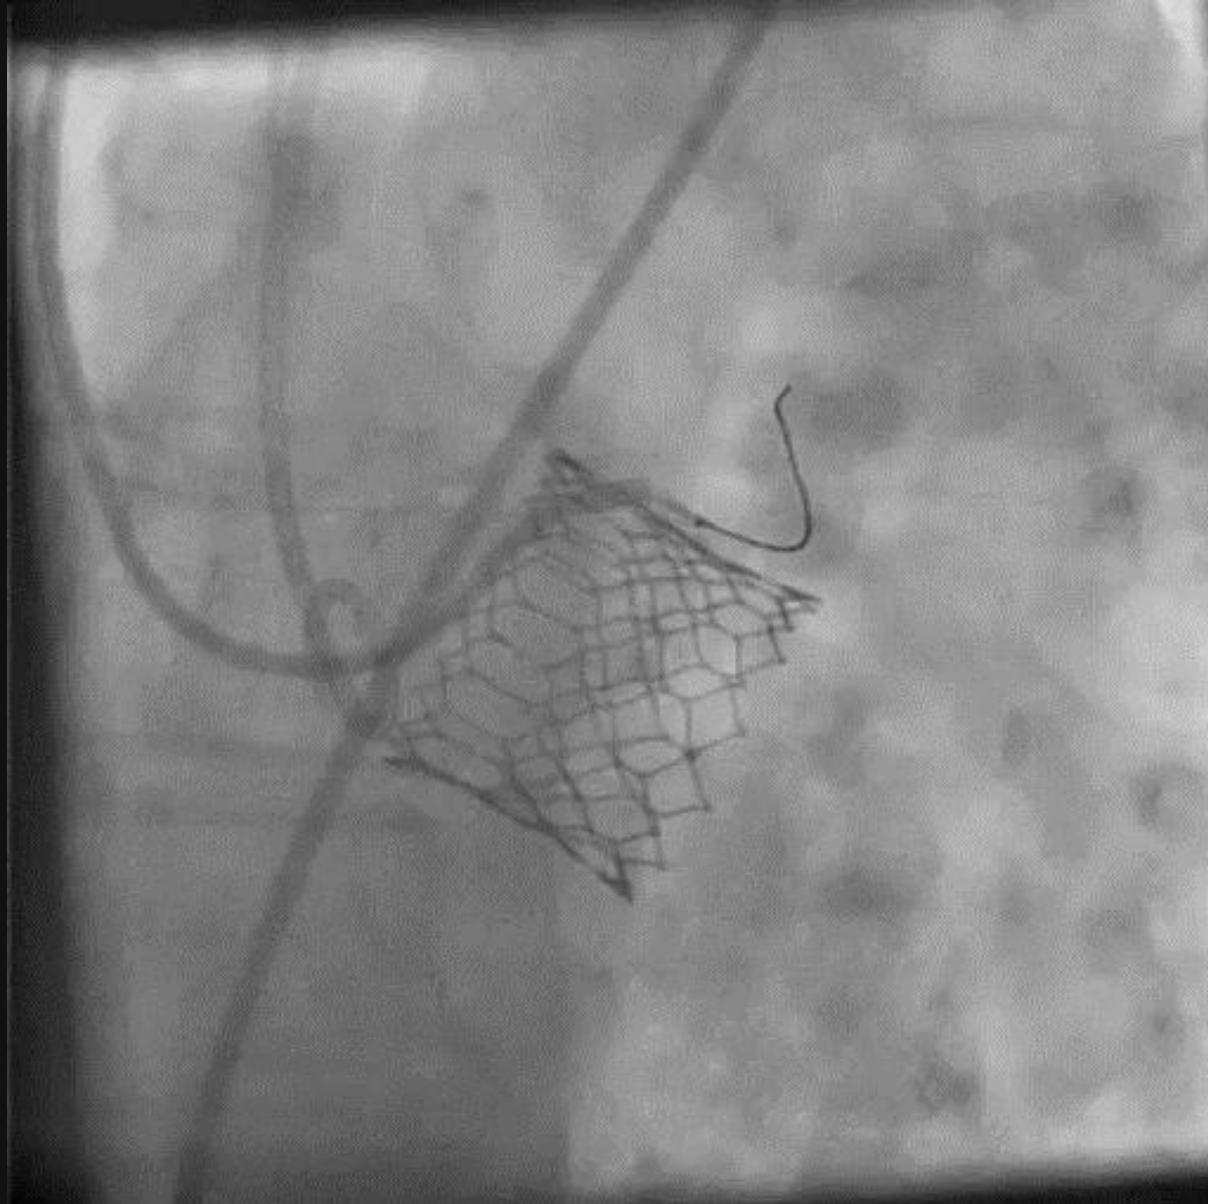
Guía hidrofílica en zona de rotura

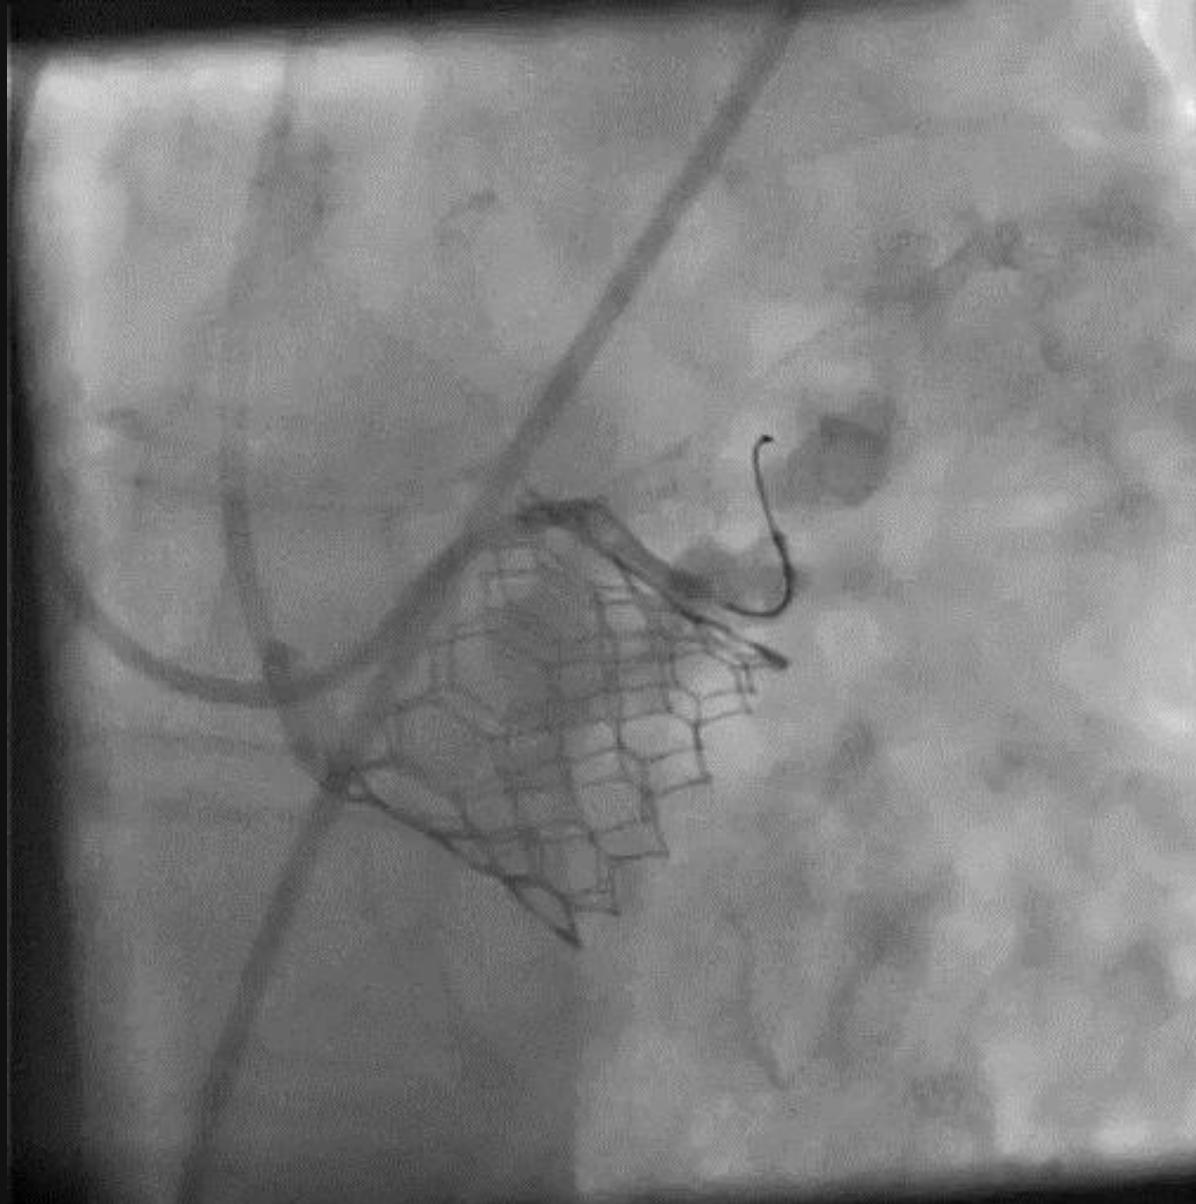
Microcatéter en zona de rotura.

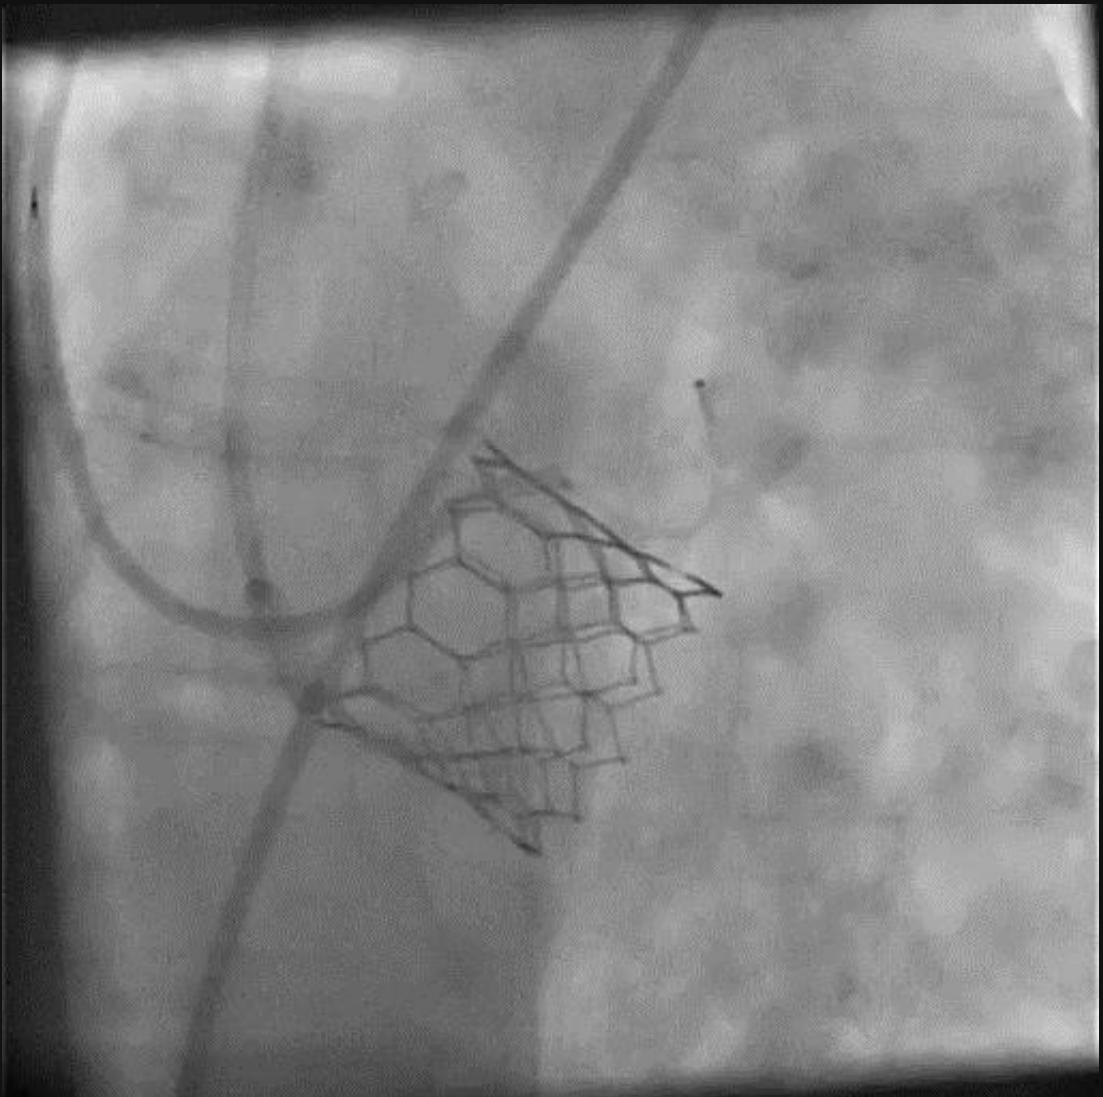
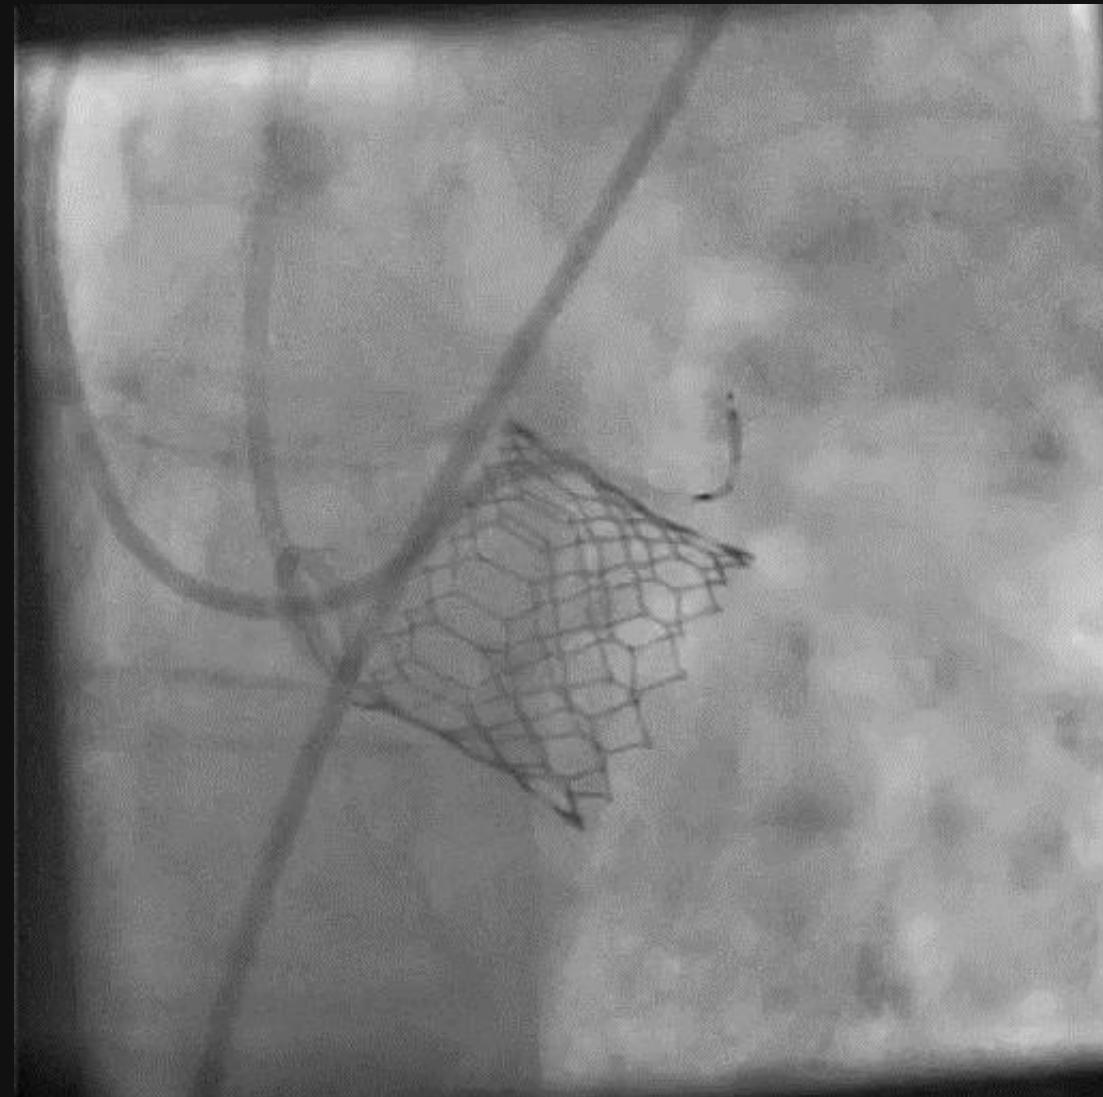
Colocación de dispositivo MVP -5

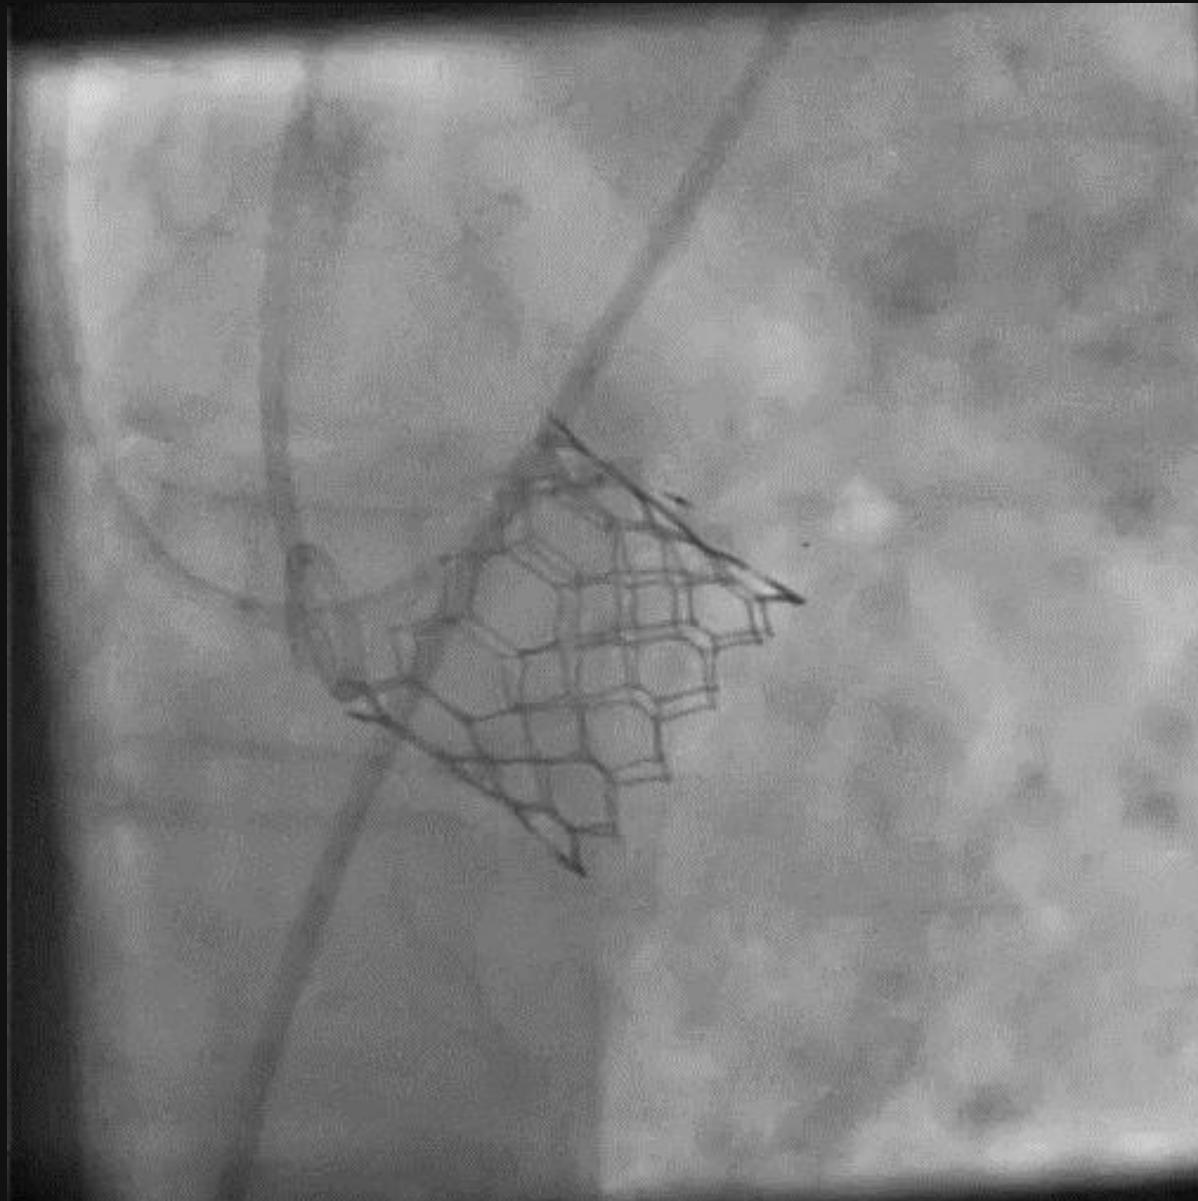
Tras implante del MVP-5

El MVP está implantado en la zona de rotura, ¿Cuál sería su estrategia a continuación?

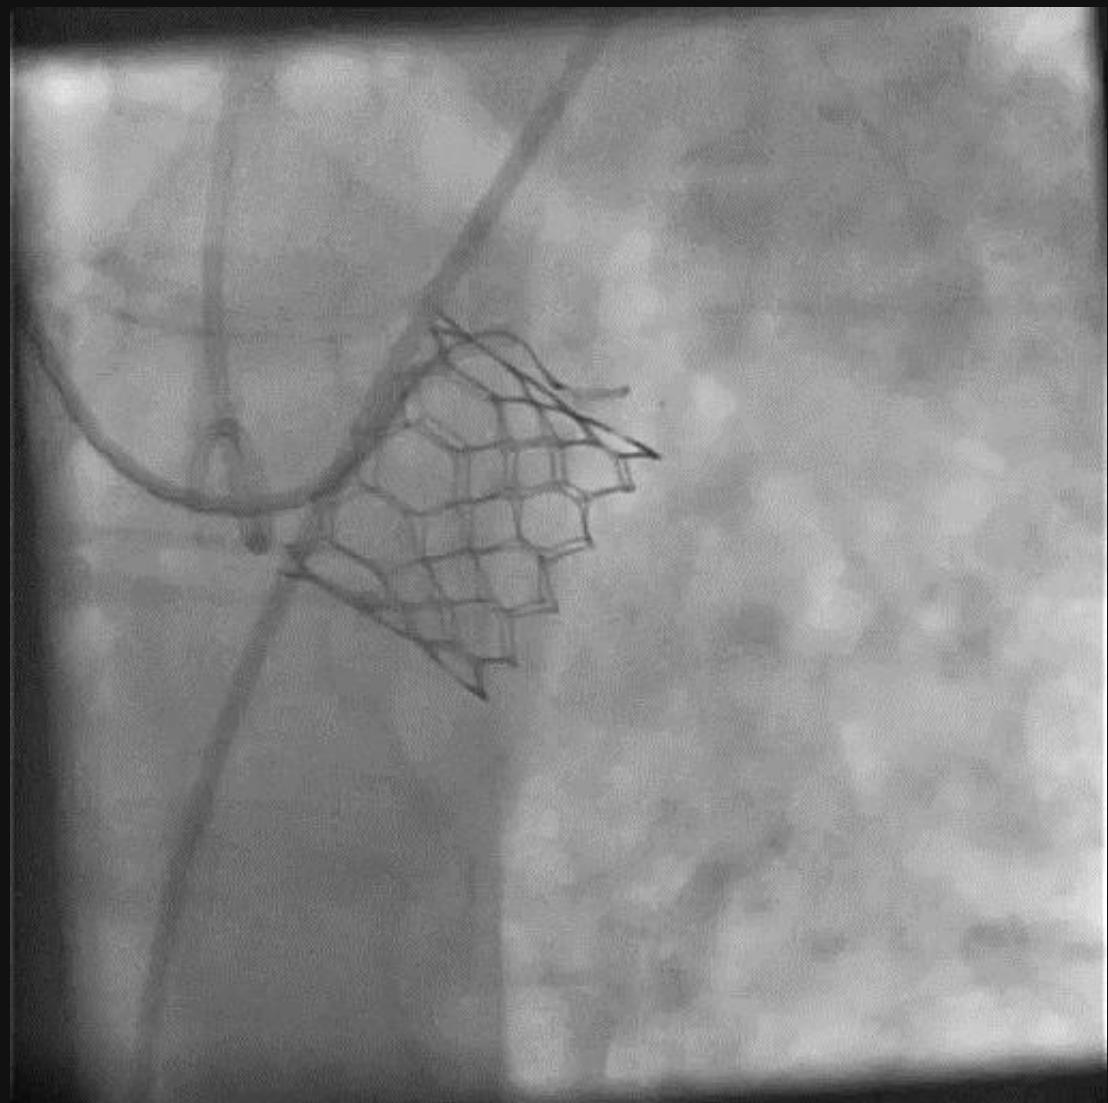
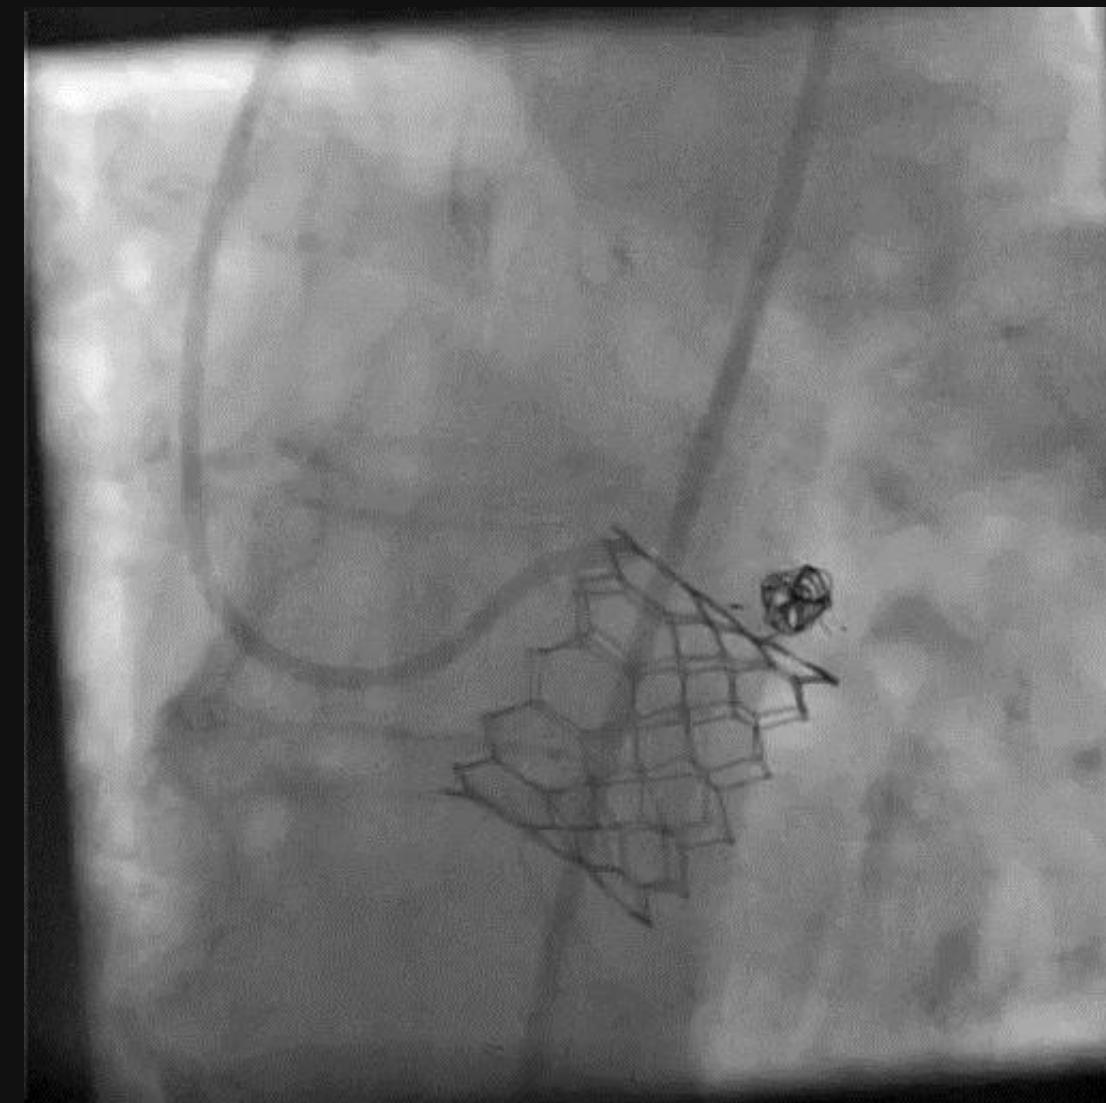
Liberación de coils

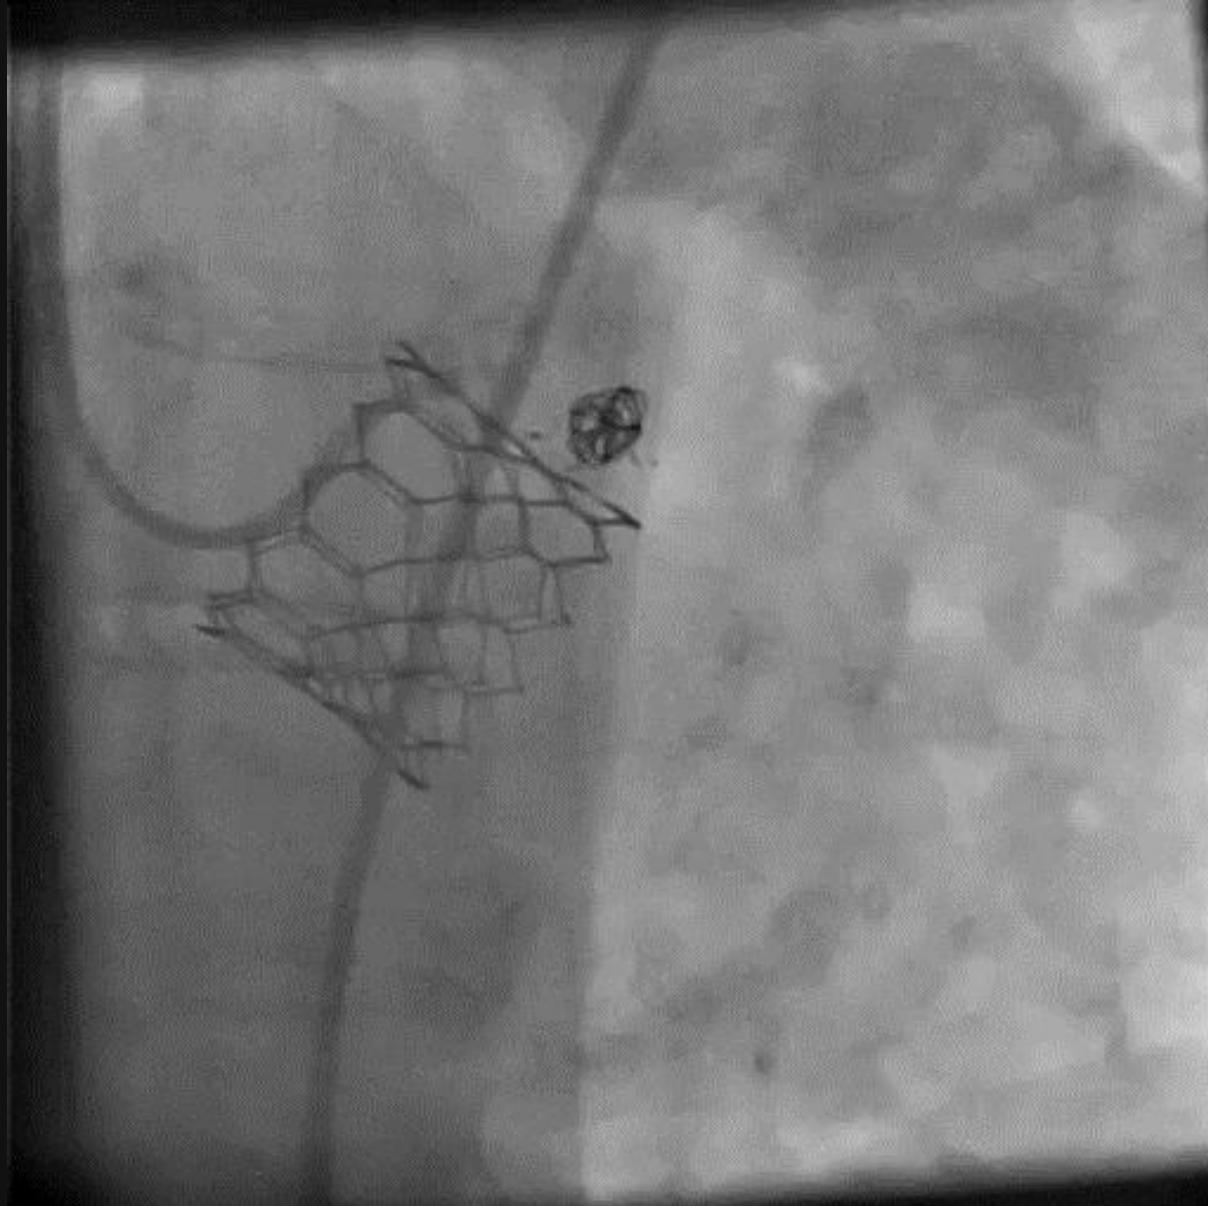
Resultado final

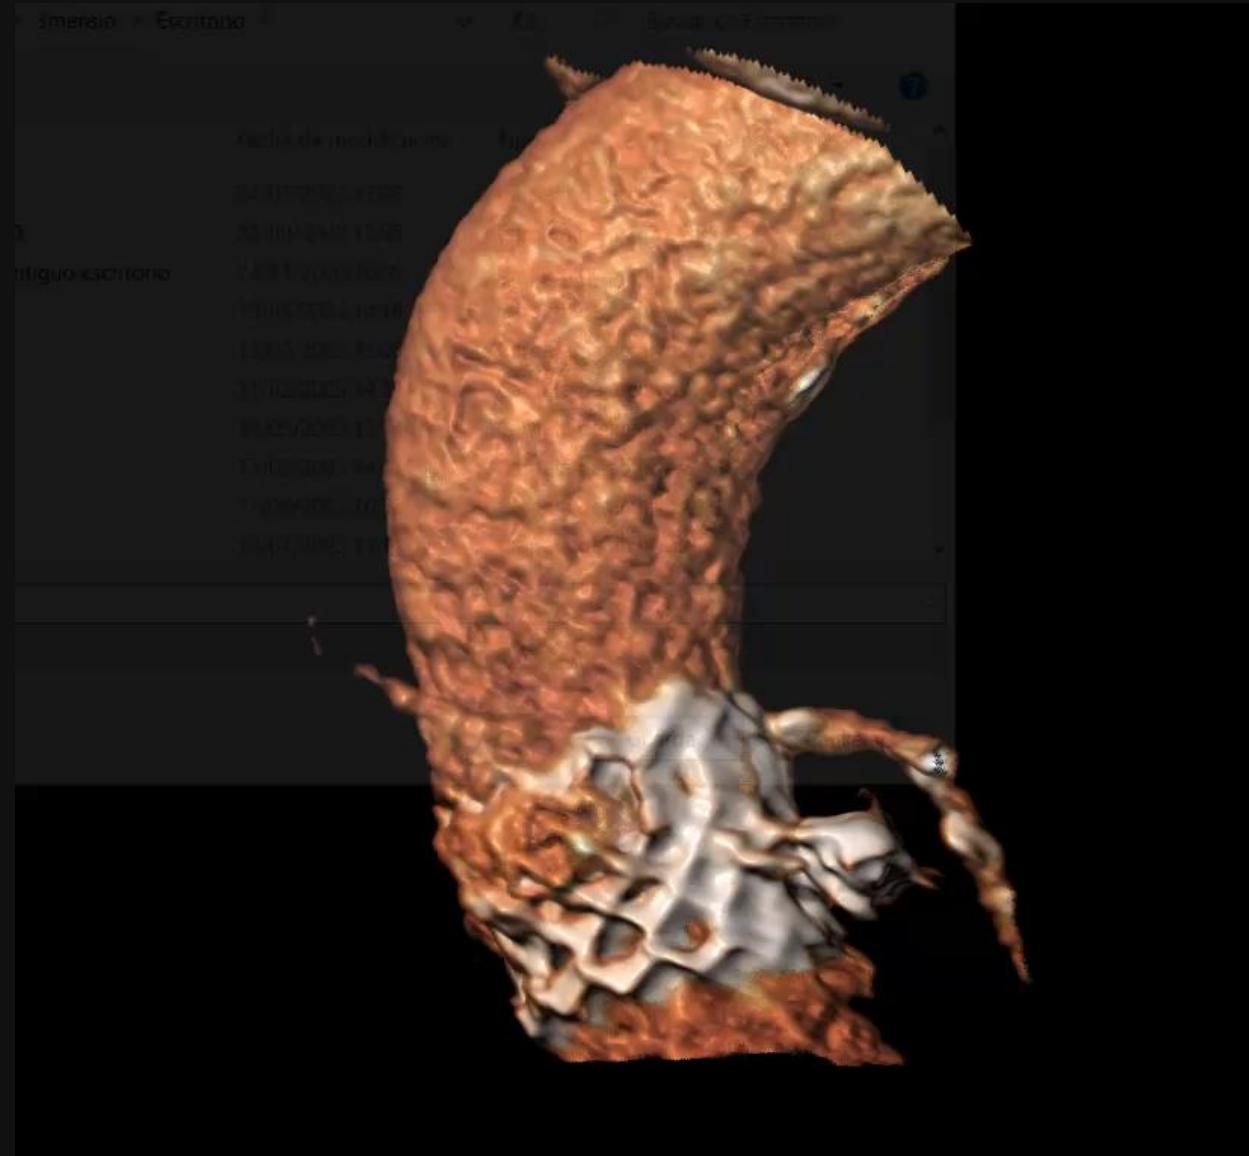
TC seguimiento
